ANALISI DEL FUNZIONAMENTO DI BARRIERE PARAMASSI CERTIFICATE SECONDO LE LINEE GUIDA ETAG 27, SOGGETTE AD IMPATTI DINAMICI DI VALANGHE DI NEVE Densa

Massimo Raviglione¹, Michela Barberis², Provincia di Biella³

La presente proposta di intervento, illustra l'analisi del funzionamento di kit paramassi testati secondo le linee guida europee ETAG27 "Guideline for European Technical Approval of falling rock protection kits" soggetti ad impatti dinamici distribuiti di valanghe di neve densa.

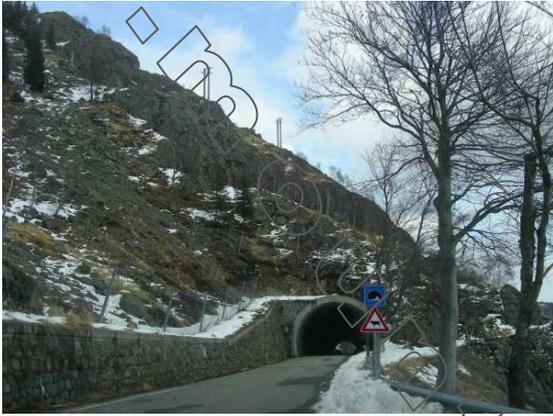
Fig. 01: vista generale della barriera paramassi installata a protezione della SP232 „Panoramica Zegna“.

Nella progettazione delle opere passive paramassi da installare in località di montagna (vedere Fig. 01), oltre a prevedere la funzione principale di opera passiva paramassi (cioè una struttura lineare capace di arrestare l'impatto di masse rocciose già in movimento) è indispensabile analizzare e valutare la possibilità che le barriere paramassi, siano soggette anche ad impatti dinamici di masse nevose distribuite su uno o più moduli funzionali.

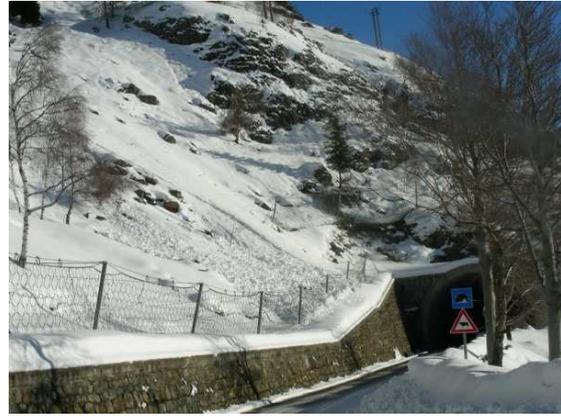
Fig. 02: primo impatto → valanga su barriera, altezza della neve sulla struttura $H \approx 1,00 \text{ m}$ (foto 15/01/14).

Partendo dall'analisi dei risultati dei crash test di certificazione, eseguiti secondo le linee guida europee ETAG 27 "Falling Rock Protection Kits", con il presente lavoro, si vogliono analizzare la funzionalità e le prestazioni delle barriere paramassi di classe 2 – energia 500 kJ, installate lungo la SP232 "Panoramica Zegna" a seguito di impatti ripetuti nel tempo e a diversa altezza, di piccole valanghe di neve densa (vedere Fig. 02, 03 e 04).

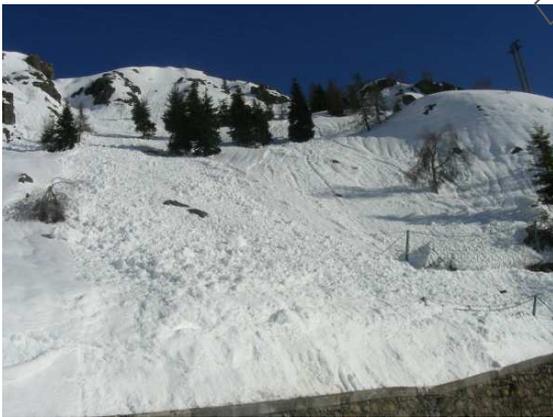
Fig. 03: secondo impatto → valanga su barriera, altezza della neve sulla struttura $H \approx 3,00 \text{ m}$ (foto 06/03/14).

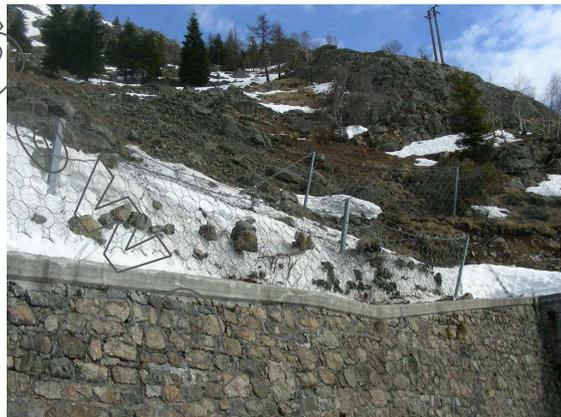
Fig. 04: terzo impatto → blocchi rocciosi su barriera parzialmente caricata dalla neve (foto 25/03/14).
